**Propozycja przyjaznych naturze rozwiązań  
w zakresie prac planowanych w korycie potoku  
Żylica w Buczkowicach**

**Józef Jeleński    Dorota Serwecińska**

**Październik, 2019**

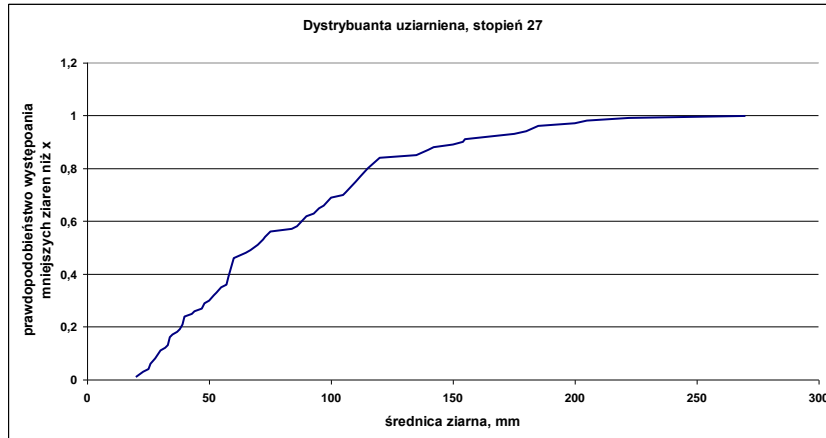
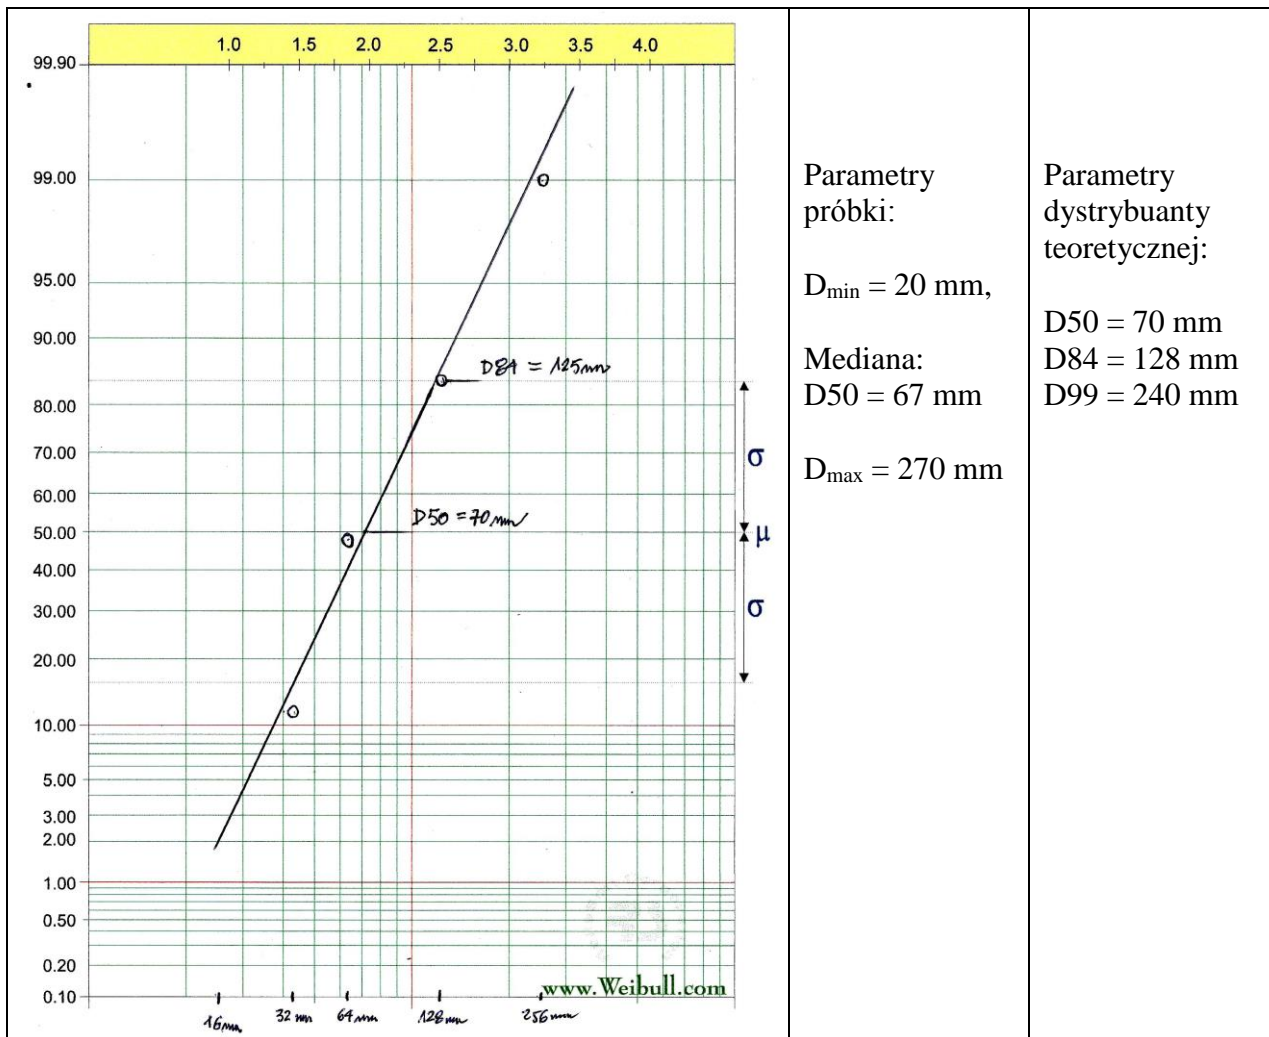
Ryc.3. Rozkład uziarnienia rumowiska w korycie Żylicy w okolicy stopnia nr 27

Jak widać na poniższej rycinie (ryc.3) z porównania parametrów rozkładu w próbce i rozkładu teoretycznego, rozkład uziarnienia nie odbiega istotnie od rozkładu logarytmiczno-normalnego. Wobec tego można określić z położenia linii prostej na siatce tego rozkładu każdy potrzebny percentyl dystrybuanty pomierzonych wartości średnic.

- Porównując uziarnienie równowagi koryta wynikające z równań równowagi H-T (D50 = 25 mm, D84 = 340 mm) z uziarnieniem odsypu poniżej stopnia 27 (D50 = 70 mm, D84 = 128 mm) należy zauważyć, że materiał na uzupełnienie rumowiska w potoku pochodzić musi w większości z kamieniołomu i że powinien on być dostarczany w miejsce nasypu bez rozsortowania odstrzelonej skały. Określenia uziarnienia takiego materiału należy dokonać w kamieniołomie, z którego materiał będzie dostarczany. Posiadane dane z roku 2012 z kamieniołomu Glisne w Tenczynie (D50 = 0,130 m, D84 = 0,380 m) pozwalają sądzić, że potrzebna domieszka żwiru naturalnego kopanego 0÷200 mm będzie nie większa niż około 10÷20% całej objętości mieszanki do zabudowania.

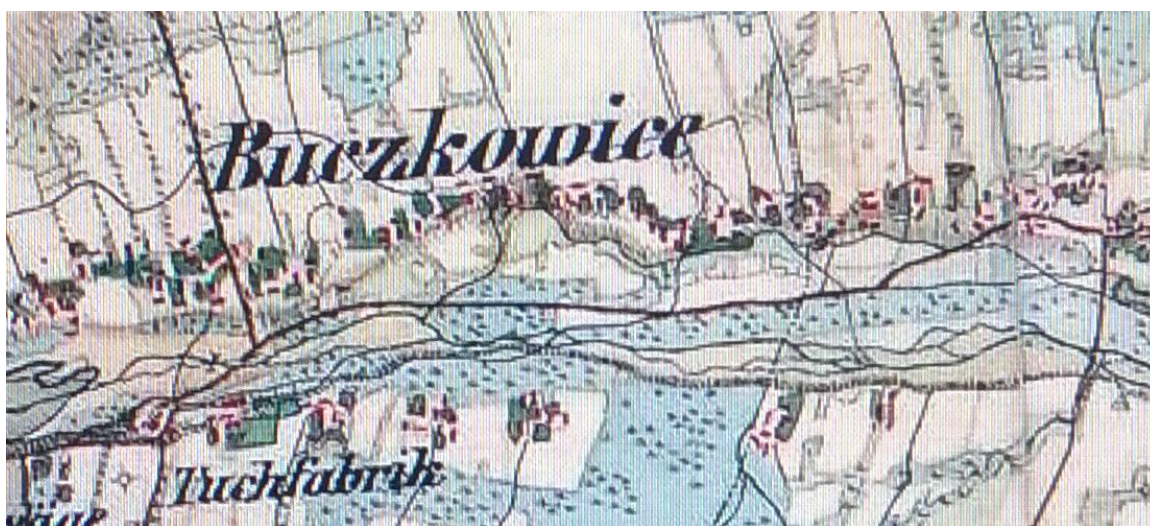
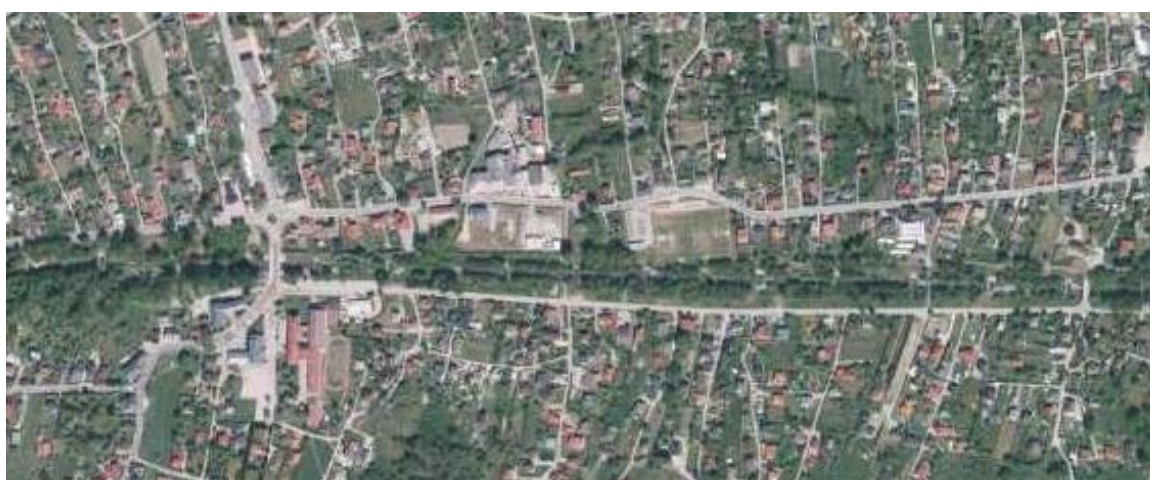
Ryc. 4. Porównanie zagospodarowania fragmentu doliny Żylicy w XIX w. i obecnie (źródło: <http://mapy.geoportal.gov.pl> oraz <https://mapire.eu/en/synchron/europe-19century-secondsurvey> )

Z map dziewiętnastowiecznych<sup>8</sup> wynika, że **potok Żylica w Buczkowicach płynął po płaskim i szerokim dnie doliny korytem roztokowym, rozplecionym na wiele odnóg.** Było to wynikiem tego, że prowadził znaczne ilości rumowiska, co powodowało, że taki typ koryta powstał i utrzymywał dynamiczną równowagę. Podobne formy koryt były powszechne w Karpatach, które były w tamtych latach intensywnie wylesiane celem pozyskania terenów pod ekstensywne pasterstwo i rolnictwo. Skutkiem zwiększonej dostawy rumowiska z wylesionych zboczy, koryta wypełniały się i niejednokrotnie jedna lub kilka roztok zmieniały gwałtownie kierunek i przebieg podczas wezbrania zagrażając przyległym pastwiskom, zabudowaniom, w szczególności licznym zakładom wodnym (młyny, śrutowniki, folusze, kuźnie, tartaki, zakłady tkackie itp.) zlokalizowanym na roztokach z dala od głównego koryta.

Szeroka część doliny potoku niemożliwa do bezpiecznego zagospodarowania zabudowaniami - widoczna na mapach dziewiętnastowiecznych (na fragmencie prezentowanym okolica centrum Buczkowic), gdzie zabudowania były lokalizowane na terasach nadzalewowych zamiast w wyższych partiach doliny - skłaniała do zamiany naturalnych roztokowych koryt na koryta uproszczone, jednonurtowe, pogłębione, celem odprowadzenia nie tylko wód powodziowych, ale także wraz z nimi nadmiaru rumowiska i odzyskanie przestrzeni nadrzecznych do celów rolniczo-gospodarskich. **W kolejnych przebudowach koryto Żylicy stało się jednoprzestrzenne, proste, o zwiększonym spadku i mocy strumienia.**

Aktualnie, ten sam fragment potoku jak na mapach dziewiętnastowiecznych wygląda jak na zrzucie ekranowym ortofotomapy Geoportalu<sup>9</sup>, z uregulowanym i zabudowanym stopniami potokiem jako osią doliny, otoczonym - szczególnie w Buczkowicach - szerokimi terenami buforowymi naturalnej zieleni, które mogą stanowić miejsce zrównoważonego przebiegu koryta potoku, pod warunkiem jego rewitalizacji. **Renaturyzacja potoku do kształtu dziewiętnastowiecznego jest aktualnie niemożliwa**, gdyż trwały brak dostaw rumowiska z górnej części zlewni potoku uniemożliwia powstanie historycznego, szerokiego, rozplecionego koryta rzeki roztokowej.
