STRAŻNICY RZEK WWF

WYNIKI KARTOWANIA
SZTUCZNYCH BARIER NA RZEKACH

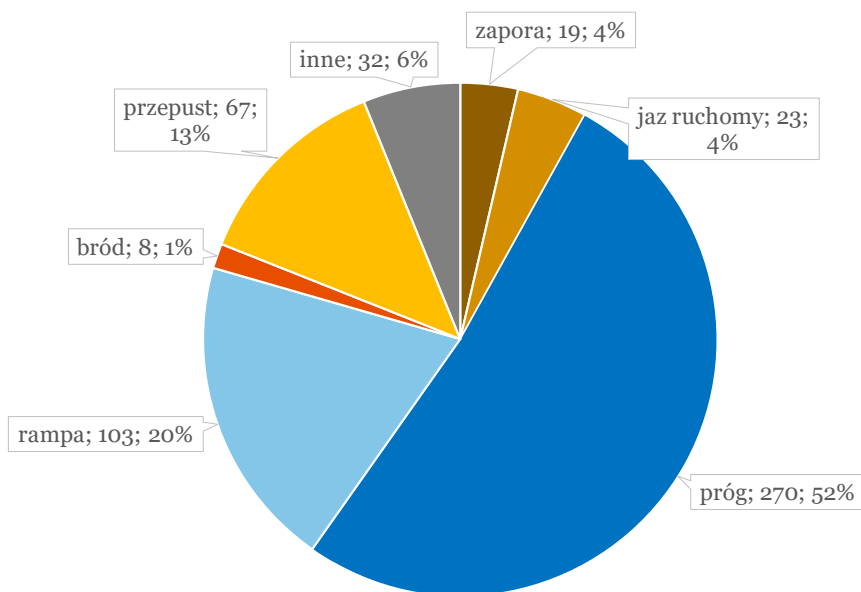
Ryc. 1. Liczba skartowanych barier z poszczególnych rodzajów.

Najczęściej spotykanym rodzajem barier w rzekach były jazy (progi), zwykle pionowe, betonowe konstrukcje, które stanowiły ponad 52% wszystkich skartowanych barier.

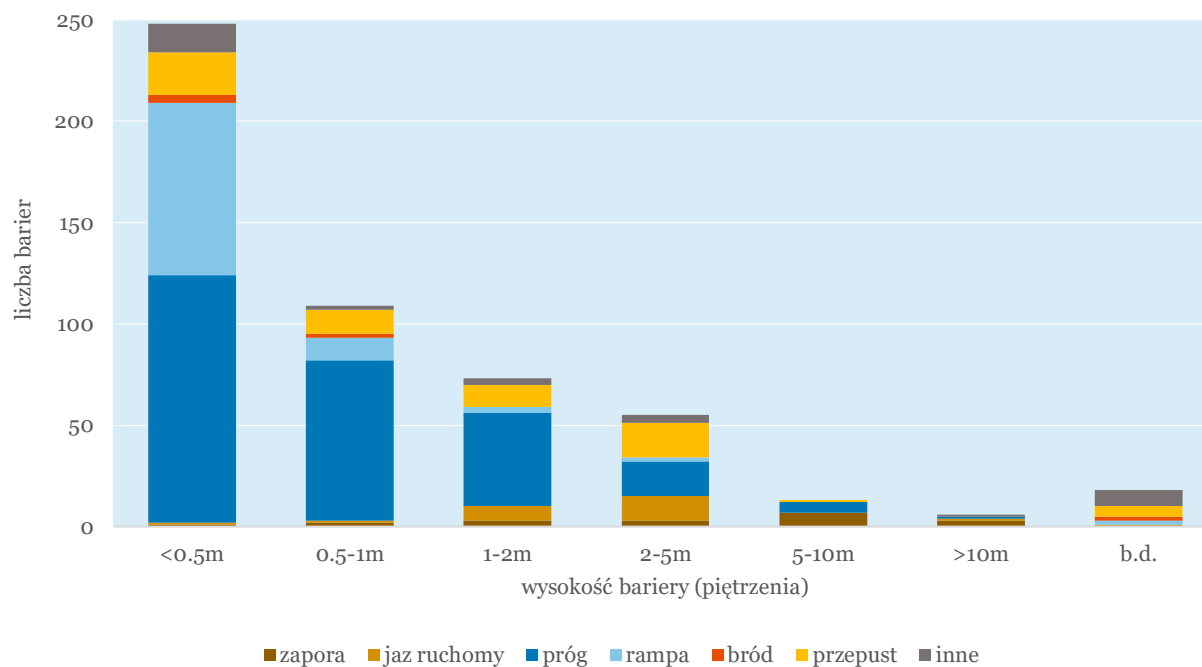
Ryc. 2. Wysokość barier (rozumiana jako różnica wysokości między wodą górną powyżej i wodą dolną poniżej bariery).

Większość (68%) barier stanowią niskie budowle, piętrzące wodę na mniej niż 1 m wysokości, z czego 248 (48% wszystkich) stanowią bariery niższe niż 0,5 m. Bariery o wysokości piętrzenia 1-2 m stanowią 14%, kolejne 14% to bariery wyższe niż 2 m, 1% to bariery powyżej 10 m. Wysokość 3% barier nie została określona. Wysokość barier oceniana była szacunkowo. W zależności od doświadczenia obserwatora, wysokości barier mogły zostać niedoszacowane lub przeszacowane (szczególnie te blisko granic klas wysokości) – prawdopodobnie w rzeczywistości więcej barier plasuje się w kategorii < 0,5 m i 0,5-1 m.

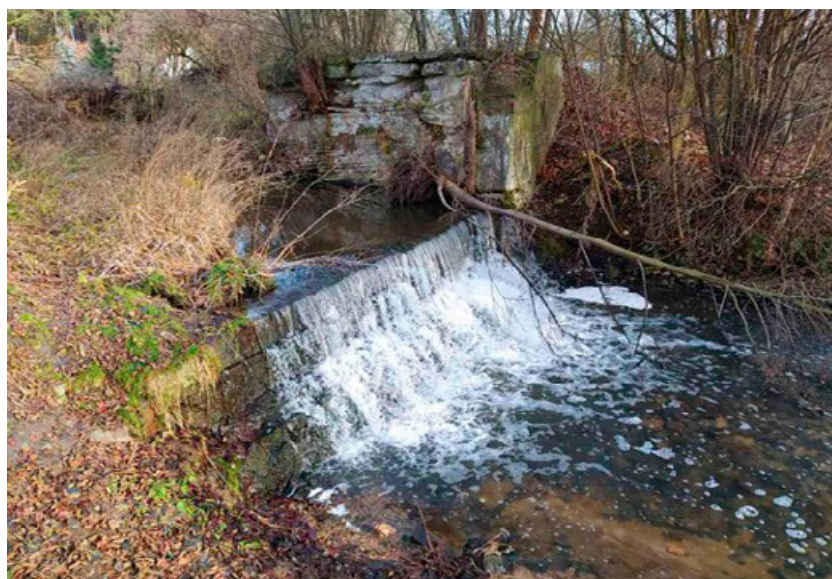
Próg zbudowany jest z podłużnych betonowych elementów, technicznie jego rozbiórka nie powinna być skomplikowana. Stanowi barierę dla większości (a prawdopodobnie wszystkich) gatunków ryb. Rozbiórka udrożni ok. 18 km rzek.

Fot. 1. Próg na Wirynce – stara, częściowo zniszczona konstrukcja o wysokości < 2 m (fot. Tomasz Jabłoński).

Próg ten zlokalizowany jest bardzo blisko (nieco ponad 1 km) od ujścia Wirynki. Powyżej progu znajduje się przepust pod drogą, który prawdopodobnie nie stanowi bariery dla ryb. Na dalszym odcinku aż do Dopływu z Dopiewca nie stwierdzono barier, a sam Dopływ także jest wolny od sztucznych przegród.

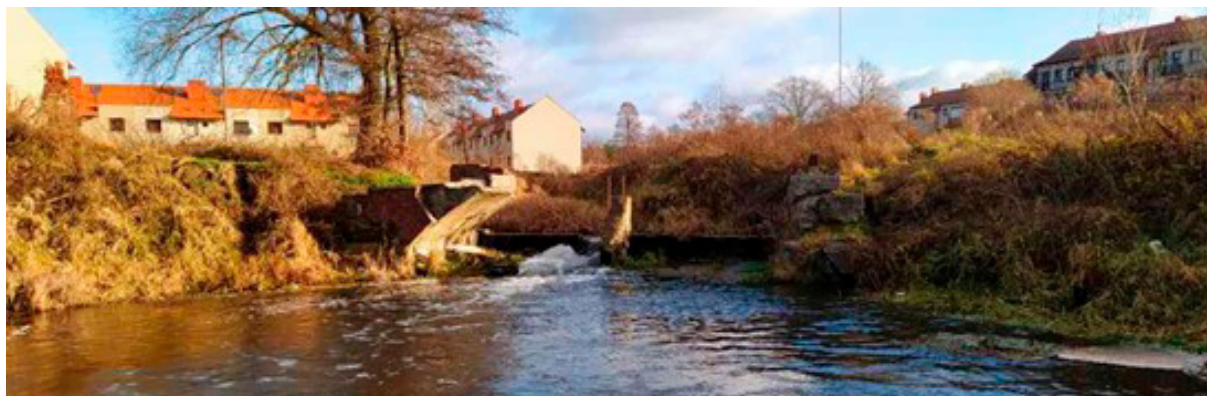
Bariera jest w stanie „zaawansowanego rozpadu” – jej rozbiórka nie powinna generować konfliktów. Prawdopodobnie stanowi barierę dla wielu gatunków ryb. Obie bariery na dopływach Warty są szczególnie ważne – ich rozbiórka umożliwi migrację ryb diadromicznych, np. węgorza, ponieważ aż do Bałtyku nie ma już żadnych barier migracyjnych.

Fot. 2. Częściowo zniszczony jaz na Koplu o wysokości < 1 m (fot. Tomasz Jabłoński).

Powyżej tego progu aż do ujścia Głuszynki zlokalizowane są jedynie 2 brody i 1 przepust na Głuszynce, które prawdopodobnie nie stanowią bariery dla migracji ryb. Rozbiórka tego progu na Koplu otworzyłaby dla ryb ok. 26 km rzek (wg danych atlasowych), a na pewno 9 km według zebranych danych. Warto byłoby sprawdzić wyższy bieg rzeki Kopel z dopływami.

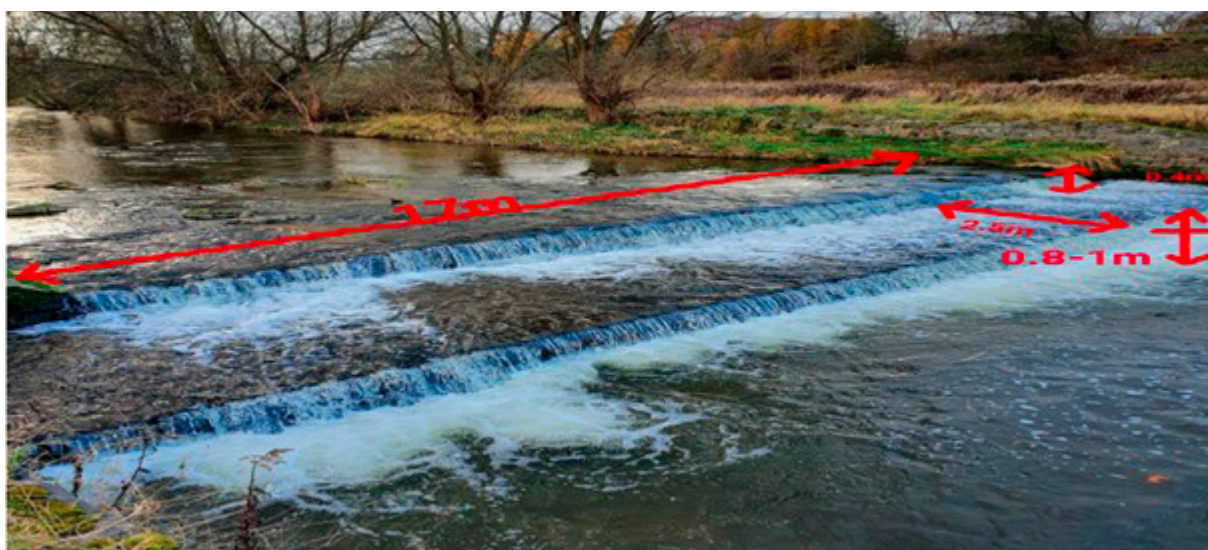
Rampa na Bystrzycy (dopływ Wieprza) w miejscowości Spiczyn

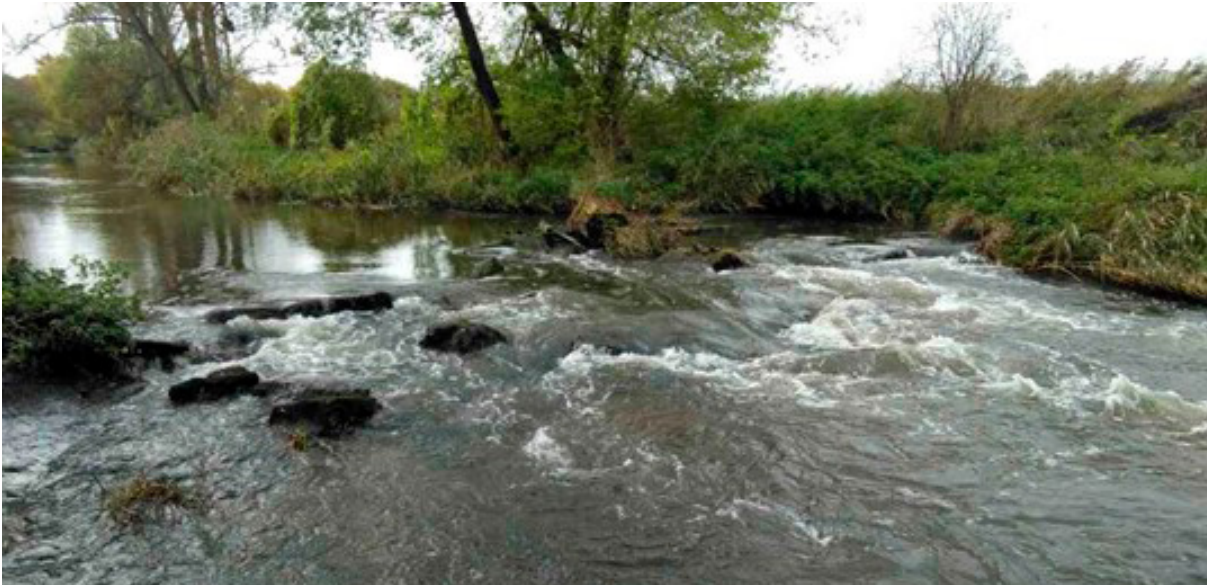
Ta budowla prawdopodobnie nie stanowi bariery dla ryb (albo stanowi w bardzo niewielkim stopniu). Należy jednak przeprowadzić bardziej szczegółowe pomiary i obliczenia, np. za pomocą programu *Rapid Barrier Passability and Hydropower Assessment*. Rampa zlokalizowana jest ok. 2 km od ujścia Bystrzycy i jeśli nie jest drożna dla migracji ryb, to odcina ok. 19 km Bystrzycy i ok. 11 km dopływów do następnych barier.

Fot. 4. Próg Niska rampa na Bystrzycy – prawdopodobnie nieszkodliwa, ale warto to sprawdzić (fot. Arkadiusz Dul).

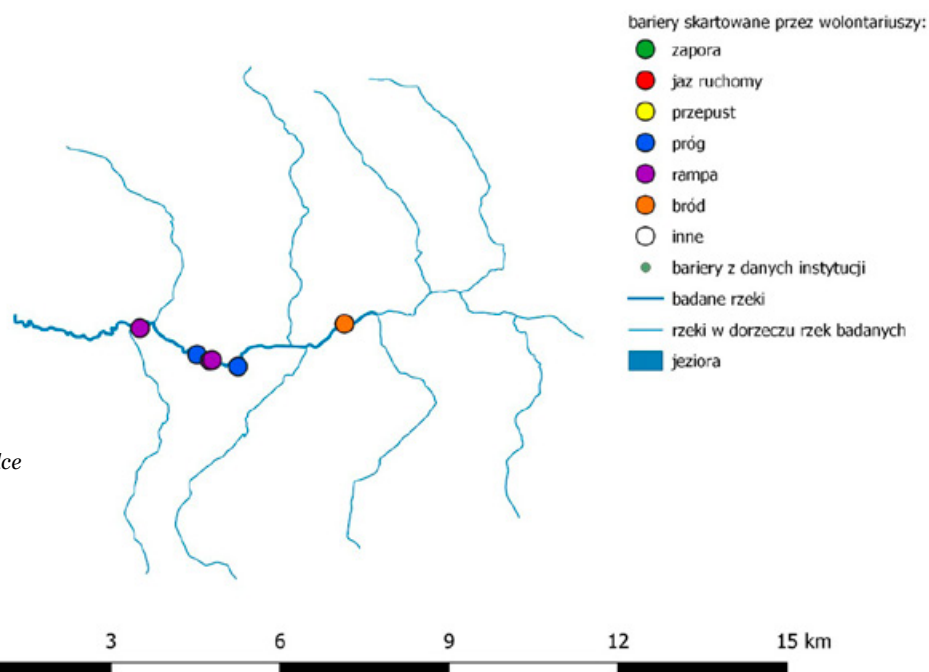
Ryc. 9. Lokalizacja sztucznych barier na Szwedce (dopływ Białej).

Szwedka została skartowana na odcinku 8 km, od ujścia do mostu na ul. Witosa w Ryglicach. Wykryto 6 sztucznych barier.
